#### عملیات رفع نشتی خط لوله انشعباب گاز

به دنبال شناسایی نشتی خط لوله انشعباب گاز در محوطه مقابل کانتین و نمازخانه نیروگاه، بلافاصله پس از هماهنگی شرکت گاز منطقه، مسیر مورد نظر از ایستگاه تقلیل فشار ایزووله و با تایید نماینده اینمنی شرکت گاز عملیات حفاری و تعویض لوله محل نشت گاز آغاز گردید. این عملیات که از ظهر روز سه شنبه شانزدهم آذرماه آغاز شد، با حضور و حمایت مدیریت محترم عامل و تلاش شبانه روزی همکاران محترم واحد های خدمات، تعمیرات و نگهداری، مهندسی و HSE نیروگاه، تا ظهر روز بعد (چهارشنبه) به اتمام رسید.

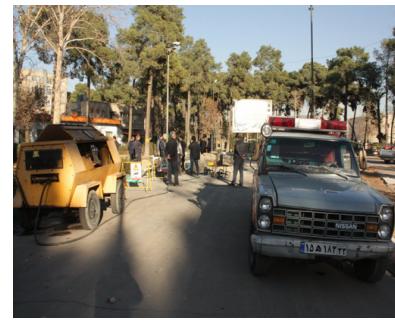
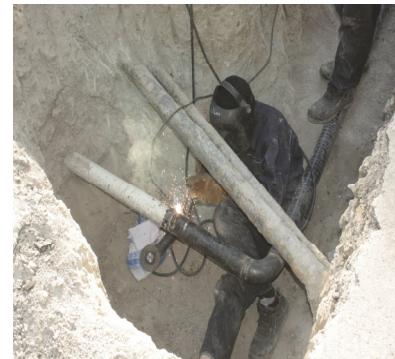
با توجه به اینکه در مسیر نشتی گاز، سایر انشعبابات لوله آب و کابل برق نیز وجود داشت به ناچار حفاری مسیر مورد نظر، بصورت دستی و با دقت خاصی انجام پذیرفت. لذا این عملیات با تلاش بی وقفه همکاران واحد خدمات و پشتیبانی همکاران واحد اینمنی و آتش نشانی تا ساعت ۳ صبح روز بعد به طول انجامید.

تمام مراحل عملیات، همکاران واحد اینمنی و آتش نشانی با حضور مجهر در محل، آماده مقابله با هرگونه حادثه غیر متربقه بودند. پس از اتمام عملیات و تست رادیو گرافی و اطمینان از کیفیت جوشکاری، با هماهنگی نماینده شرکت گاز، خط انشعباب گاز مجدداً وصل و مورد بهره برداری قرار گرفت.

ادامه کار از ساعت ۸ صبح روز چهارشنبه با حضور همکاران تیم تعمیرات و نگهداری و مهندسی در محل آغاز شد. پس از تامین لوازم و تجهیزات مورد نیاز، ابتدا با تزریق CO2 به مسیر داخل لوله، نسبت به پرج گاز محبوس در لوله اقدام نمودند. با حصول اطمینان از تخلیه کامل گاز مسیر، عملیات برشکاری، تعویض لوله، جوشکاری و عایق کاری لوله گاز مسیر نشتی را آغاز کردند و این عملیات تا ظهر همان روز به اتمام رسید. در

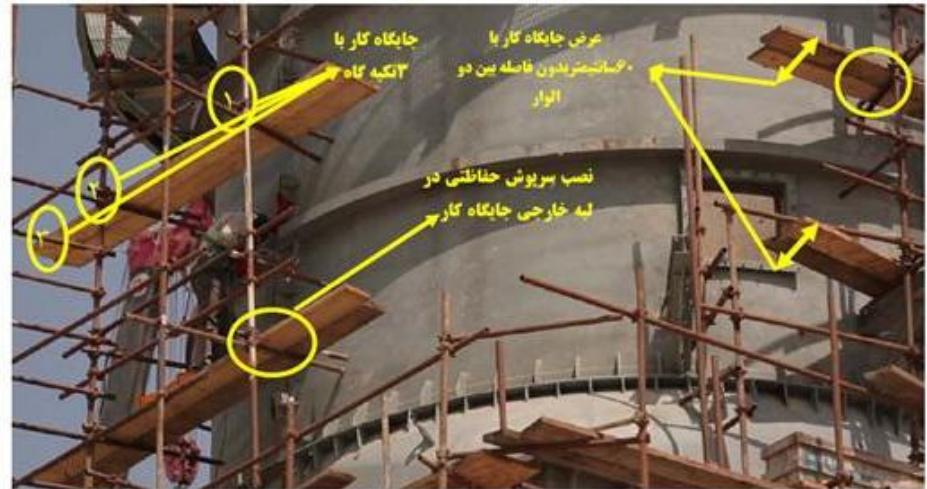
شكل صحیح از داربست بندی با رعایت اصول اینمنی:

داربست باید بر روی سطوح مناسب، صاف، هموار و غیرشیبدار برپا گردیده و دارای کفشک (تکیه گاه) باشد تا از نوسانات، جایگایی و لغزش آن جلوگیری بعمل آورده و نصب پایه ها بر روی آجر، بشکه، جعبه، دریچه های آدمرو و سایر موارد مشابه به عنوان تکیه گاه پایه داربست ممنوع است.

فوacial بین پایه های عمودی در داربست نباید از اندازه های ذیل تجاوز نماید:

- ۱/۸ متر برای کارهای سنگین با قابلیت تحمل ۳۵۰ کیلوگرم بر متر مربع.
- ۲/۳ متر برای کارهای سبک با قابلیت تحمل ۱۲۵ کیلوگرم بر متر مربع.
- دهانه داربست نباید بیش از ۲/۴ متر باشد.

عرض جایگاه کار باید متناسب با نوع کار انتخاب شده و در هیچ حالتی نباید از ۶۰ سانتیمتر کمتر باشد.

پوشش های کف که برای جایگاه کار استفاده می شوند باید حداقل روح سه تکیه گاه نگهداری شوند.
